# 青海玉树地震村镇建筑震害分析及减灾措施

**摘 要:** 2010年4月14日青海玉树发生7.1级地震, 造成大量建筑物损坏和倒塌。对玉树地震灾区各类建筑结构的震害进行了初步分析, 总结了此次地震的经验教训, 针对地震灾区村镇建筑提出了建议: (1)从结构抗震的概念设计着手, 合理的选择场地、结构类型和抗力构件布置; (2)“就地取材, 结合传统, 提高性能”, 研究适合当地的适宜性建筑结构抗震体系; (3)针对当地的地形地貌及地质条件、材料来源、建筑的传统性与民族性等特点, 整体规划, 编制适宜当地的建筑抗震设计标准图集; (4)培训施工人员, 规范村镇建筑施工; (5)加强村镇学校和医院等重要性建筑的抗震性能。

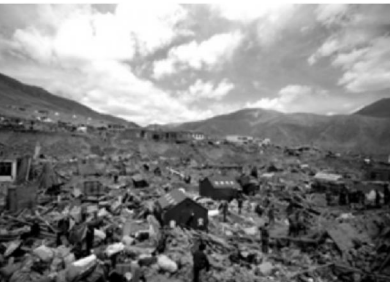
从地理位置上看,玉树城区恰好位于震中东南方,其震害是沿着活动断裂呈带状分布(图 3),穿过了州政府所在地的结古镇,烈度达到了 IX 度(图 2);而玉树地区抗震设防烈度为 7 度,设计基本地震加速度值为 0.15 g.此次地震波及范围约 3 万 km<sup>2</sup>,主要造成玉树县的结古镇、隆宝镇、仲达乡和称多县及四川甘孜州受灾,受灾人口约 20 万,重灾区面积约 4 000 km<sup>2</sup>,极重灾区约 900 km<sup>2</sup>,主要集中在玉树州府所在地的结古镇.由于震区各地海拔高,交通不便,经济条件落后,当地建筑主要采用生土、木、砖石、砌块等建造的土木结构、砖木结构、砖混结构房屋,砂浆含泥量大,甚至全用泥来粘接,使砖、砌块之间粘结力差,受剪、受弯、受扭能力差.房屋大都未经过建筑设计和抗震设计,凭借经验建造,甚至没有必要的抗震构造措施,加上施工质量差,这些类型结构的震害最为严重.很多房屋在地震瞬间化为废墟.玉树县第三完全小学 18 间平房教室全部倒塌了,占了全部教室的 80%,仅剩的两栋教学楼没有倒塌,但也出现严重裂缝<sup>[5]</sup>;扎西大通村几乎被夷为平地(图 4);玉树州职业学校,校舍倒塌亦很严重.

图 4 扎西大通村满目疮痍  
Fig. 4 The Village devastated

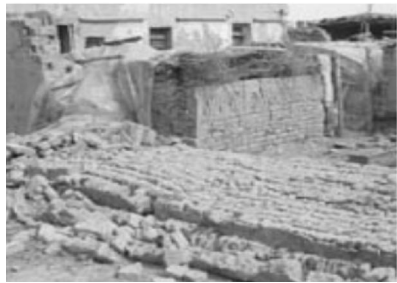
在玉树地震区,农村地区大部分为土木结构房屋,城镇房屋土木结构占 70%以上,这种房屋采用土墙支撑木屋架.墙体为土坯、土块砌墙,或土夯墙(干、湿打垒墙);屋盖及梁为木质结构(图 5).这类房屋由于屋架放置在外纵墙上,整个屋面和屋架在水平晃动时所产生的横推力靠外墙承担<sup>[7]</sup>,而土墙抗剪和抗扭能力差,梁、柱不能和土墙很好地连接.在地震力的作用下,墙体产生竖向裂缝或塌落(图 6),纵横墙体的交接处极易产生竖向裂缝、靠近山墙处出现斜裂缝(图 7),强震时会变为废墟.地震时屋盖系统与土坯墙体之间连接很弱或无连接,很容易错位,导致斜坡屋面易滑落、倒塌(图 8).

图 6 房屋倒塌  
Fig. 6 Houses collapsed

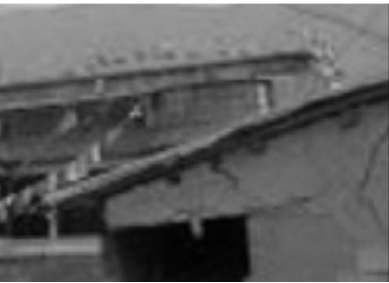
图 7 气象局旁山墙开裂

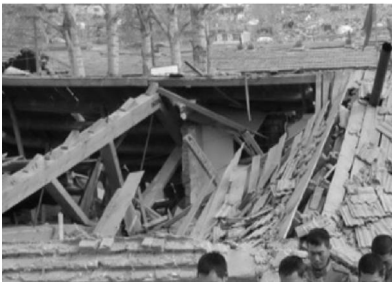
图 8 屋架檩条坠落

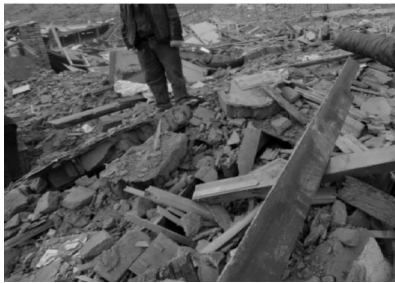
在玉树震区,多数砖墙因砌筑砂浆含泥量高,造成砂浆的胶结能力差,墙体的抗剪能力低下,在地震中遭到毁灭性的破坏(图 9).纵横墙连接不牢,甚至在施工时未留马牙槎、无拉接措施等,且屋盖与墙体

图 9 变成废墟

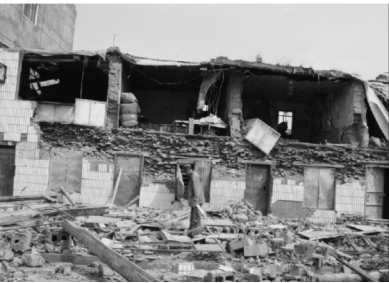
连接较差或基本无连接, 纵墙外闪使屋架塌落(图 10). 由于墙体水平剪切破坏, 在靠近屋盖的墙体出现水平裂缝. 未设置圈梁-构造柱等连接构造措施, 房屋整体性差, 容易遭受破坏.

图 10 房屋外纵墙外闪倾倒

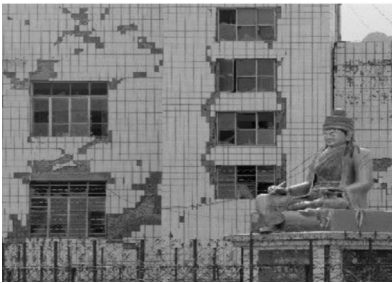
近年来由于经济发展, 当地少部分富裕起来的居民兴建了低层砖混结构住宅, 主体结构以砖砌体为主, 楼板、屋盖用预制板或现浇制作. 在地震的反复作用下, 在较薄弱的窗下墙出现“X”状裂缝(图 11). 当水平地震力的方向垂直于纵墙时, 纵墙的墙面向外弯曲, 沿墙体下方易出现贯穿性水平裂缝. 楼板及屋盖多采用预制预应力圆孔板拼装, 预制板内钢筋太少, 在地震作用下被剪断(图 12). 而且只浮搁在砖墙上, 未采取任何与墙体的连接构造措施, 在地震作用下层层叠加压下来, 杀伤力极强(图 13、18), 俗称死人板. 平面布局不合理, 角部由于应力集中发生破坏(图 14). 局部突出或附属结构如烟囪、女儿墙等, 由于连接薄弱、刚度突变、鞭梢效应影响严重, 容易产生破坏. 部分房屋有圈梁而无构造柱, 致使地震时墙体失去围箍约束而倾覆、倒塌, 圈梁也脱落下坠<sup>[9]</sup>(图 15). 在节点处受力复杂, 出现破坏(图 16). 部分建筑因功能需要, 开间大, 门窗面积设置过大, 使(门)窗间墙过窄发生剪切破坏(图 17).

图 11 窗下墙出现 X 形裂缝

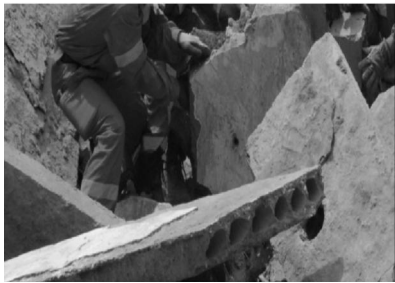
图 12 预制楼板被折断

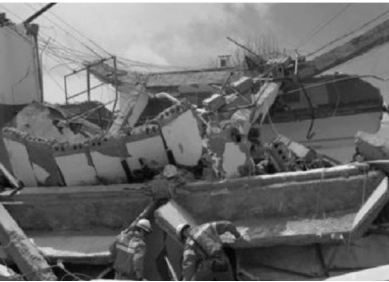
图 13 预制楼板下坠

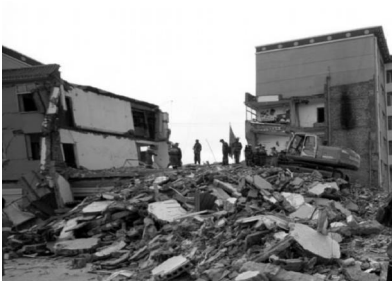
图 14 L 型房屋角部破坏

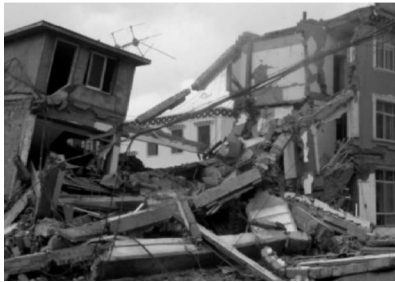
图 15 墙体倒塌后圈梁下坠

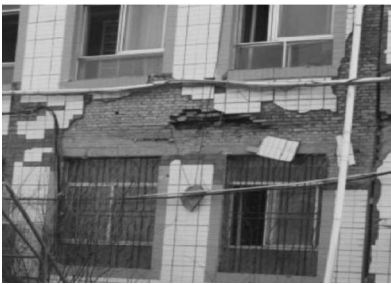
图 16 节点发生破坏  
Fig. 16 Damage of the joints

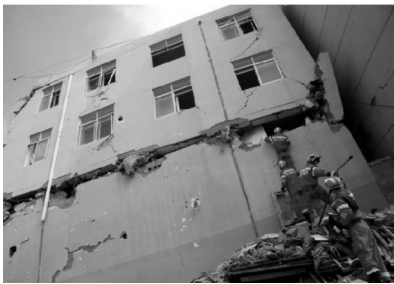
图 17 底层窗间墙破坏  
Fig. 17 Damage of the bottom wall  
between windows

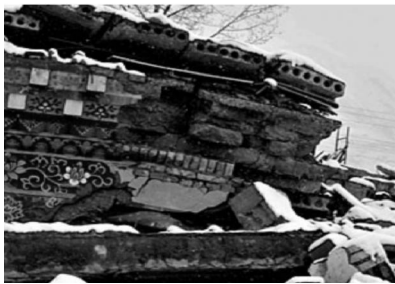
图 18 预制板叠压  
Fig. 18 Overlying the precast slab

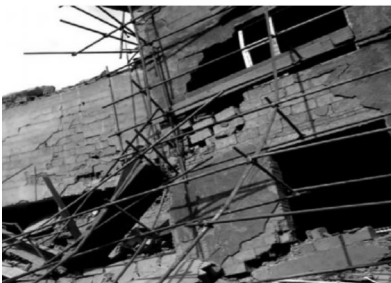
在震区混凝土空心砌块结构的房屋分布也较广.砂浆含泥量较大,强度很低(图 21),砌体墙内及纵横强之间没有设置拉结钢筋、或拉接强度低于竖向拉应力时,墙体就会发生水平裂缝,甚至产生酥裂、乃至散落,引起屋顶局部塌落或倒塌(图 19、图 20).在该类结构中,也很少设置圈梁-构造柱,使墙体产生斜向裂缝(图 22).采用现浇钢筋混凝土屋盖时(图 23),楼盖较厚,其自重较大,水平地震作用大,而墙体受剪、受拉性能较差,发生墙倒而屋盖整体下坐.

图 19 未设构造柱导致破坏  
Fig. 19 Damage without tie column

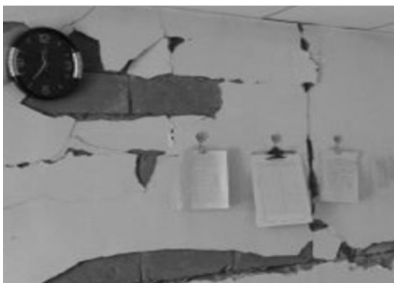
图 20 气象局办公室墙面出现裂缝  
Fig. 20 Damage of the wall

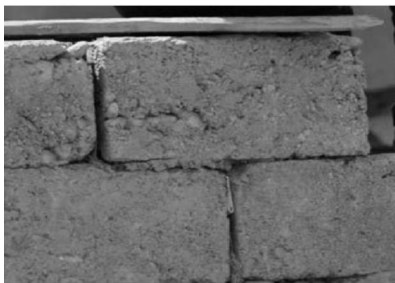
图 21 用泥土堆砌砌块  
Fig. 21 Pile masonry with mud

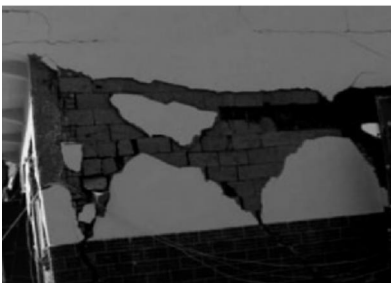
图 22 墙体的斜向裂缝  
Fig. 22 Inclined crack

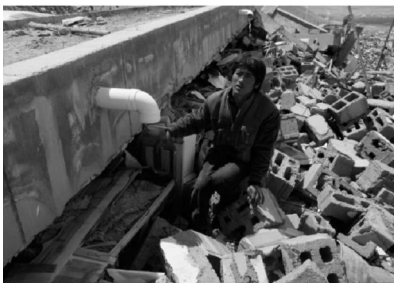
图 23 墙倒导致楼盖塌落  
Fig. 23 Damage of the wall

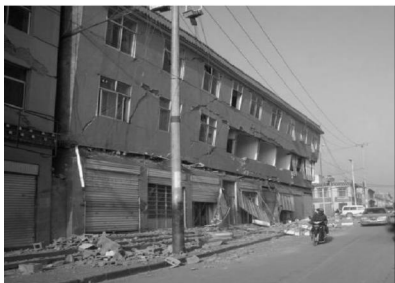
图 24 上部砌体出现裂缝  
和破坏  
Fig. 24 Damage of the upper  
masonry structure

由于经济原因,当地建筑结构很少采用混凝土框架结构,只在城镇繁华地段的临街部位较常见,底层用于商店或门房,上层则为住宅或其他用途.框架和砌体承重墙抗侧力构件的承载能力和变形能力很不协调,两部分刚度相差大,有头重脚轻的弱点,主要震害有:底部框架柱承受巨大的压、弯、剪作用而破坏,甚至二层直接变为一层,或上部砌体出现不同程度的破坏(图 24).

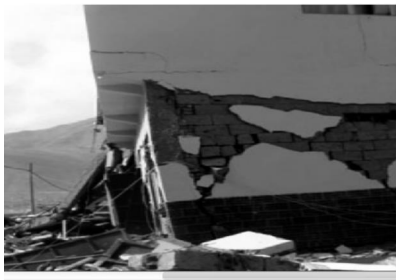
由于处于偏远山区,交通不便利导致水泥等建材价格较外地高出一倍多,按抗震设计,其造价远远高出当地居民的经济能力,加上本身的经济条件落后,导致当地人们在建房很少进行建筑规划和结构抗震设计,造成的工程质量和抗震设防隐患.结构布局不合理:村镇房屋中相当一部分是根据经验自行设计和施工的,往往造成建筑平面布置不规则,竖向布置上有突出,导致结构刚度突变<sup>[10]</sup>(图 25),再加上房屋本身没有进行抗震设计,地震时受扭转效应的不利影响,从而导致房屋容易发生破坏倒塌.许多砌体结构未设构造柱和圈梁,从而降低房屋的整体性和刚度.部分结构设置了构造柱和圈梁,但其布置和构造不合理.部分门窗洞口处未设置过梁,在地震作用下极易发生破坏.另外在梁下未放置垫块,应力集中使墙体破坏.

图 25 二层外挑  
Fig. 25 Overhung

(1)抗震概念设计.首先应慎重选择建筑场地:好的场地可以缓解地震波的冲击,减轻震害.不要在山顶、山脊上选址建房,避开不稳定的斜坡、陡崖及断裂带<sup>[11]</sup>.其次选择合适的结构外形.震害表明体型

简单规则的工程结构,在地震中破坏较轻,所以工程结构的平面布置应尽量简单规则,竖向布置和质量应均匀与连续,尽量避免刚度突变或结构不连续。

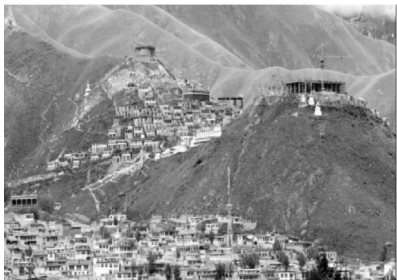
玉树属于高海拔地区,地形以山地为主,大多房屋依山而建,但还有部分房屋选址建在山顶或地形变化剧烈的不利地方(图 26),由于地形对地震波的放大作用使地震作用加强,房屋更易遭受破坏.另外建在地震断裂带上的建筑破坏较严重.

图 26 在山顶选址建房  
Fig. 26 Buildings on the hilltop
