黄土地区某事故建筑物不均匀沉降机理分析

摘 要:通过对黄土某事故建筑物进行现场勘查, 并进行沉降观测, 在对该建筑物地基土性指标比对时, 发现该建筑物地跨灞河Ⅲ级阶地和低级黄土塬两个不同的地貌单元. 通过对厂房破坏机理进行分析, 发现由于低级黄土塬地基土的工程性能明显优于灞河Ⅲ级阶地地基土, 致使厂房沿分界线产生较大的剪切变形, 地基被雨水浸泡后, 加速了建筑物地基黄土的不均匀湿陷沉降, 最终导致建筑整体破坏.

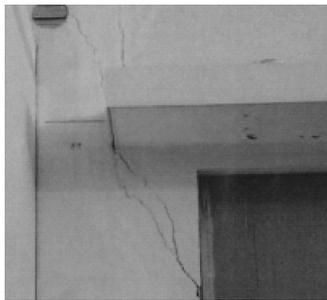
事故建筑物位于陕西省西安市东郊, 2006年12月发现裂缝扩展, 次年1月, 发现裂缝剧烈活动, 墙体和地面有裂缝. 在室内、外地面上近南北走向, 缝宽约2 cm的裂缝, 位于6、7轴线之间, 偏7轴位置, 墙体裂缝为张性剪裂缝, 羽状排列, 主要分布于厂房西部墙体, 倾向以东为主.

图1 厂房南门出裂缝
Fig. 1 Crack in the south wall of the workshop

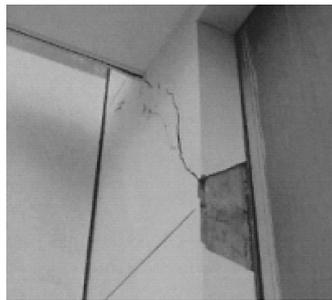
图2 裂缝处墙皮脱落
Fig. 2 Outer surface falling off caused by the crack

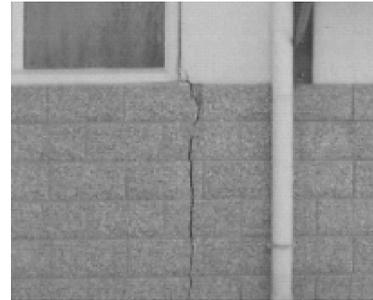
图3 厂房北纵墙处裂缝
Fig. 3 Crack in the north wall

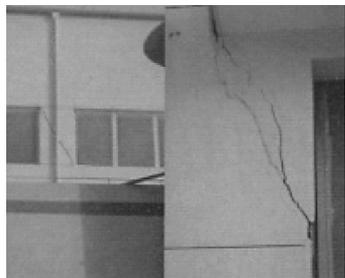
图 4 附房北墙处裂缝
Fig. 4 Crack in the north wall in the attach-room

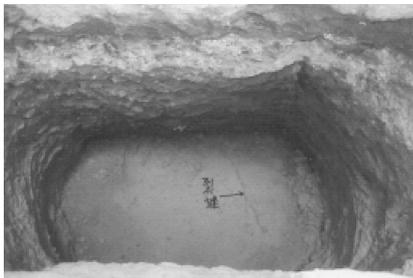
图 5 厂房南门处探井
Fig. 1 Exploring pit at the south gate

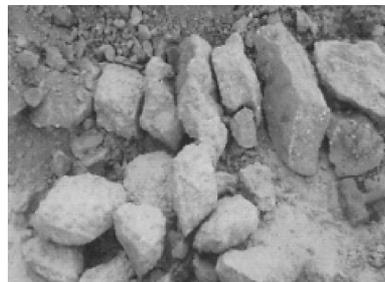
图 6 探井 2 中挖出的灰土块
Fig. 2 Outer surface falling off caused by the crack

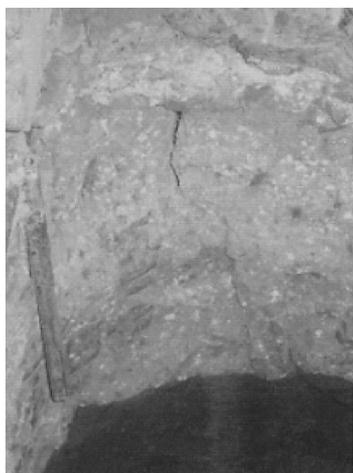
图 7 从下到上裂缝由宽变窄
Fig. 7 The crack narrows upward

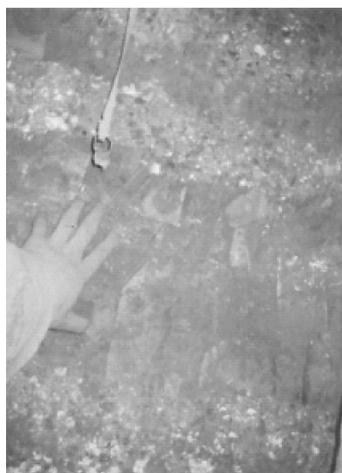
图 8 探井 7 底部照片
Fig. 8 The picture of No. 7 Prospect's endophragmm

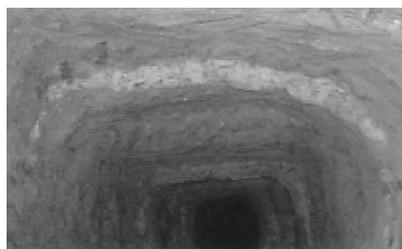
图 9 探井 3 俯视图
Fig. 9 The picture of No. 3 Prospect pit

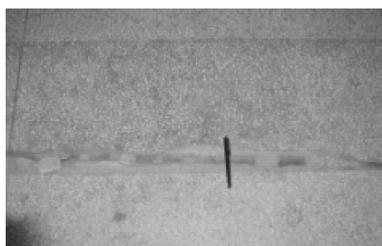
图 10 厂房地面裂缝(宽约 2 cm)
Fig. 10 The flooring crack(wide approximately 2 cm)

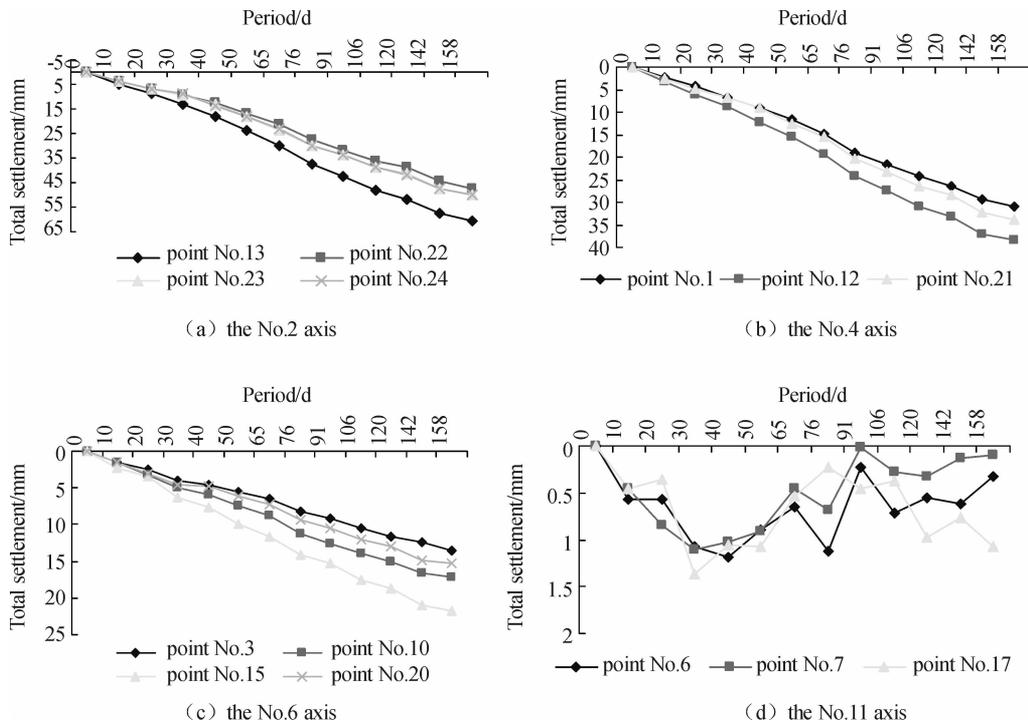
图 12 各轴线观测点累计沉降量-时间关系曲线

(1)6号、7号、17号和18号观测点的地基沉降在整个建筑物的沉降观测期间几乎为零,沉降观测值显示整个观测系统的误差约为2mm.

(2)对5号、8号、16号和19号观测点沉降观测数据进行分析可得,8、9轴线的沉降观测较小.

(3)根据各点随时间的累计沉降量曲线图12知建筑物在从西向东差异沉降逐渐变小,东西两向有明显不均匀沉降.建筑物不均匀沉降分界线位于6轴线和7轴线之间.

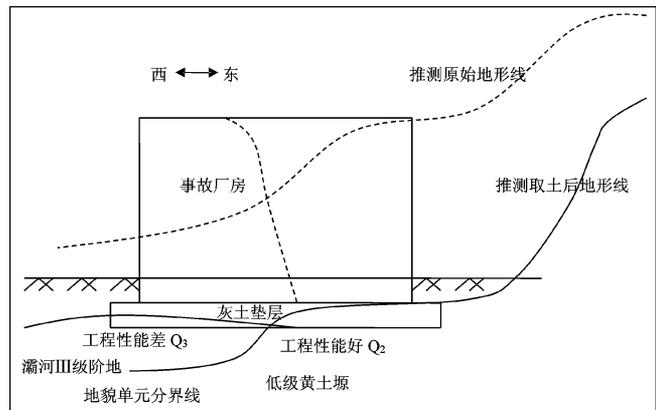
图 13 事故厂房破坏机理简图 1

事故厂房东西横跨低级黄土塬和灞河 III 级阶地两个地貌单元,在原砖瓦厂人工切坡取土后,形成不均匀地基,东部(低级黄土塬)地基土的工程性能明显优于西部(灞河 III 级阶地)地基土;深部地基土的工程性能明显优于浅部地基土,致使厂房西部地基沉降量、沉降速率和沉降梯度均明显大于东部地基,建筑场地情况还原如图 13.

地貌单元分界线(带)下一定深度(约 30m)范围内土体的工程性能比其两侧土体较差,形成应力集中,当其两侧差异沉降较大时,灰土垫层即沿此分界线(带)产生较大的剪切变形,产生裂缝乃至剪断,剪切面倾向西.

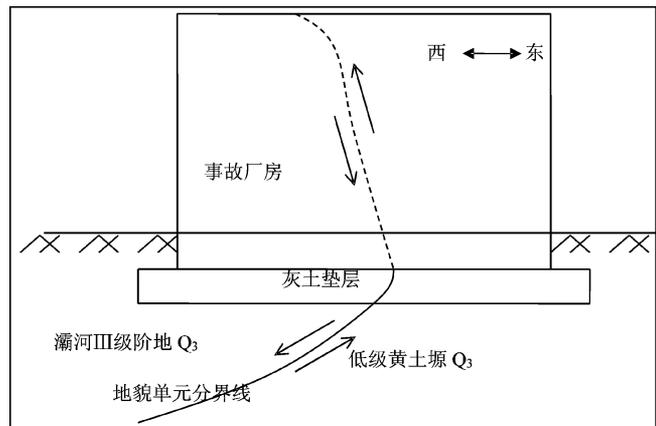
图 14 事故厂房破坏机理简图 2

当灰土垫层产生较大的剪切变形(裂缝或剪断)时,其上的独立基础(附房为条形基础)和墙体随即产生剪切变形,当剪切应力大于材料的抗剪强度时,墙体即产生剪切裂缝.地面上、下的裂缝均为剪切裂缝,地面以下的裂缝倾向西,当墙体产生裂缝时,即以地面为法线平面镜像,墙体裂缝倾向东,厂房破坏机理见图 14.
