应县木塔倾斜及扭转分析

薛建阳, 浩飞虎

Analysis of tilt and twist of the Yingxian Wooden Pagoda

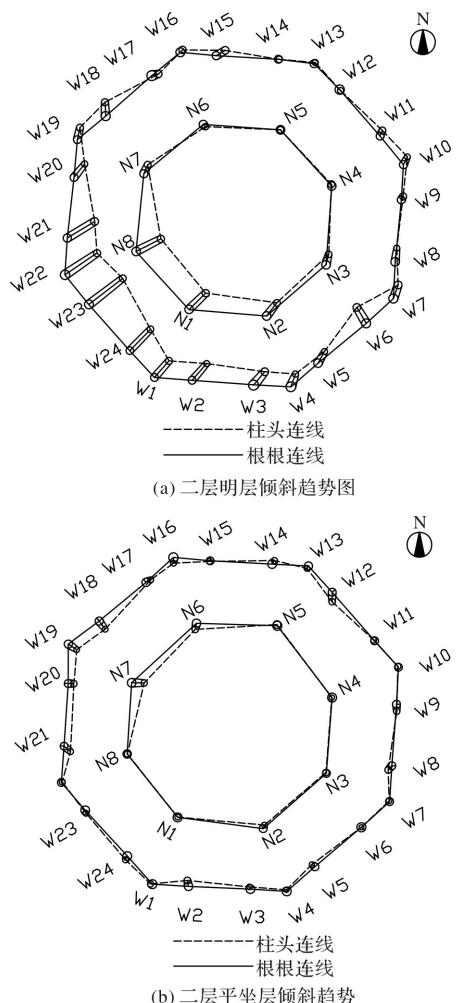
图 2 二层倾斜趋势图

(3) 明层外槽倾斜变形较大的柱子主要分布在西南、正南和东南方向, 整体向东偏北方向倾斜. 明层变形较大, 而平坐层变形较小, 基本没有倾斜变形. 这主要是因为二层平坐层自身刚度很大, 并且处于稳固的一层之上, 因此柱头、柱根基本没有发生侧移, 如图 2 所示.

(1) 应县木塔台基处于倾斜状态，南侧高程略大于北侧高程，整体向西北和东北方向倾斜。另外，从应县木塔地基的地质剖面图^[13]分析，应县木塔24 m以下整体处在一个水泊环境当中，东北侧积水时间最长，地质最松软。因此，木塔东北部不均匀沉降是导致木塔整体向东北方向倾斜的一个主要原因。

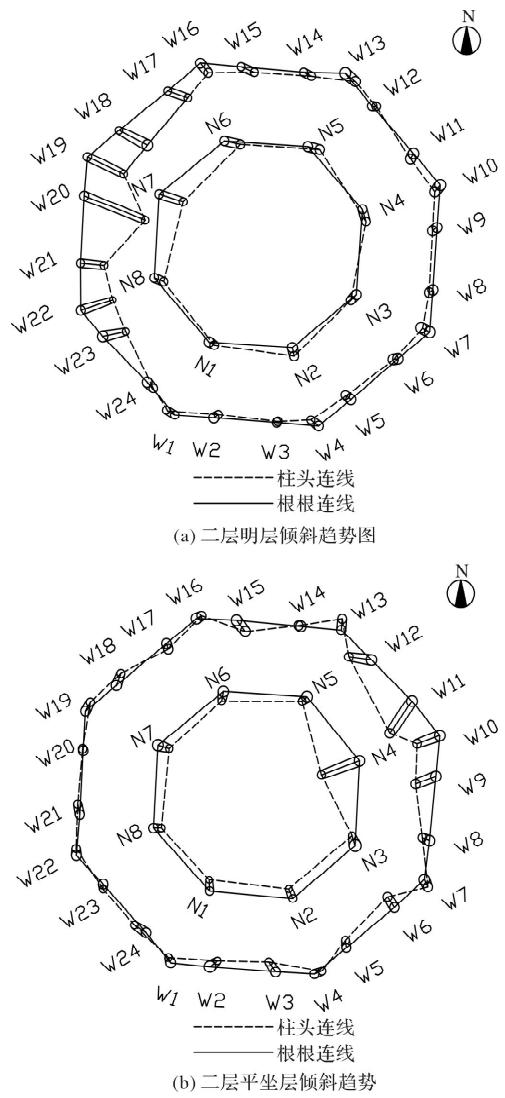
图3 三层倾斜趋势图

(2) 明层和平坐层外槽倾斜变形差别较大, 二者整体倾斜方向不同. 明层外槽变形较大的柱子主要分布在西北、正西和西南方向, 整体向东南方向倾斜. 平坐层外槽变形较大的柱子主要分布在正东, 东北和东南方向. 与此同时, 和二层平坐层相比, 三层平坐层变形较大. 这主要是因为三层平坐层柱根与二层柱头连接处刚度较大, 而二层柱头侧移较大, 故增大了三层柱根和柱头的相对位移, 如图 3 所示.

向东北方向倾倒的趋势。而三层明层的变形主要集中在正西、西北方向，整体呈现出向西南方向倾倒的趋势。三层平坐层介于三层明层和二层明层之间，变形主要集中在正东、东南和东北方向，

(2) 应县木塔明层和平坐层交替布置，明层高度大于平坐层。从构造上讲，明层内外槽圆柱均有方柱加固，外槽平柱和角柱的柱头均有乳袱和草乳袱与相应位置的内槽柱柱头连接，所有柱根均与平坐层叠梁以叉造式连接。平坐层内外槽均有斜撑交叉布置，类似现代结构的“桁架”体系，内槽和外槽柱与柱之间均有叠梁布置，叠梁高度约2 m。除此之外，平坐层内槽角柱和外槽角柱与相邻的平柱柱底有梁连接，梁上布置径向斜撑。因此，平坐层刚度远大于明层。三层平坐层位于两个刚度薄弱层之间，由于受二层柱头变位较大的影响，其整体变形大于二层平坐层。由此可见，木塔平坐层与明层刚度的巨大差异导致木塔应力集中和变形加剧。

(3) 木塔动力特性的实测结果也表明，木塔二阶、三阶弯曲振动会引起木塔二、三层产生较大幅度的振动。从木塔目前的变形趋势看，很接近二阶、三阶弯曲振型。应县木塔自建成以来，遭受过多次地震的影响，除此之外，从应县木塔脉动风的分布特征和风向来看，很可能风荷载和地震作用的频率与木塔自身频率相一致，导致木塔出现共振，由此出现二、三层变形较大的趋势。如果施加必要的阻尼装置，改变木塔在弯曲振动下的二、三层的模态，则可以抑制二、三层变形的加剧。

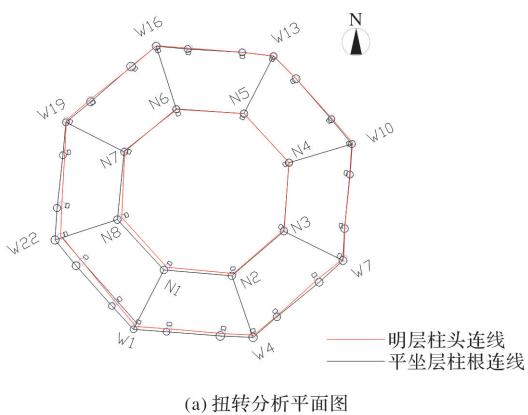
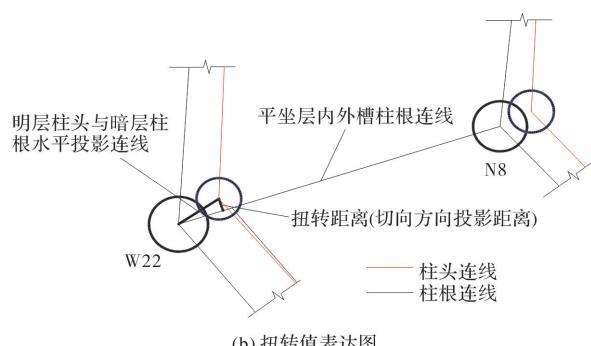
图 4 扭转值分析示意图

(1) 木塔二层内槽扭转变形较大，以内槽柱 N8 和 N4 连线为分界线，两边扭转方向相反，南侧主要沿着顺时针方向旋转，北侧主要沿着逆时针方向旋转。且北侧总体扭转变形较大。三层内槽扭转变形大于外槽，方向与二层基本相反。这主要是因为二、三层整体沿着一个方向倾斜较严重，使得柱子的扭转在切向上的分量方向正好相反。

(2) 木塔二层外槽扭转变形较为一致，总体沿逆时针方向旋转，扭转量小于内槽。二层倾斜数据表明，外槽主要是平面内倾斜较严重。三层外槽与二层外槽相比，扭转量较小，总体沿逆时针方向。具体数据见表 5。

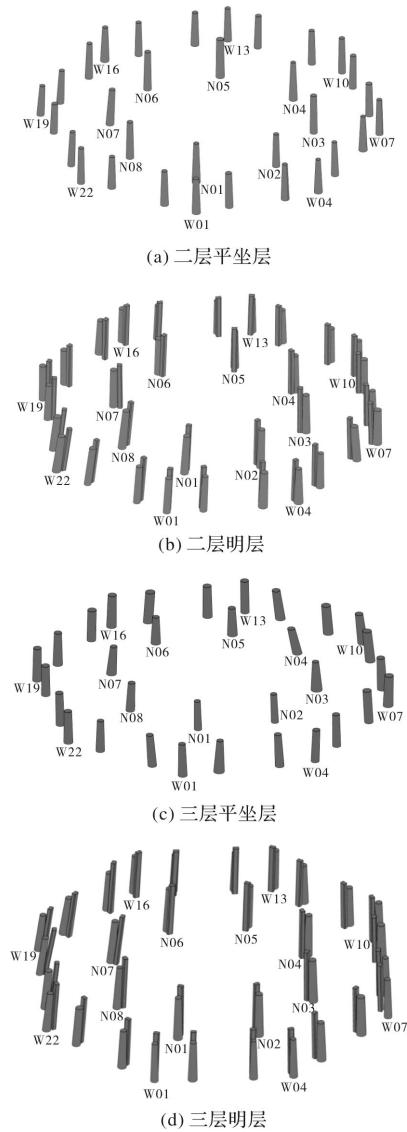
图 5 二、三层柱 BIM 空间分布图

明层方柱和圆柱倾斜变形基本一致, 由于方柱高于圆柱, 故方柱的倾斜量普遍大于圆柱; 方柱与圆柱有分离的趋势, 两者挤压不紧密, 急需加固; 平坐层层高较小, 刚度较大, 变形较大,

主要是因为相邻明层刚度较薄弱, 明层与平坐层连接处刚度较大, 上层平坐层柱根随下层明层柱头变形增加而侧移增大, 从而导致平坐层柱头和柱根相对位移增大, 倾斜变形增加; 四层、五层的变形较二、三层小, 主要是由于二、三层变形导致木塔整体结构向东北和正北方向偏移, 四层、五层上部荷载较小, 刚度较大, 受二层、三层的影响, 二者向东北和正北方向略微倾斜。
