全国生土农房现状调查与抗震性能统计分析

摘 要:生土结构房屋是我国传统地域建筑的主要形式之一,目前在各地农村既有存量依然很大.结合建国以来最大规模的农村建设调查数据,统计分析了我国家农村生土结构房屋现状情况,包括生土危房地域分布、各省危房率、房屋主要危险类型与形成原因、生土房屋抗震性能总体评价等.基于调查结果,对新时期农村住房建设与抗震防灾对策也做了一些简要阐述.

Statistical analysis and survey on the aseismatic performance of the raw-soil Building Status in China's rural areas

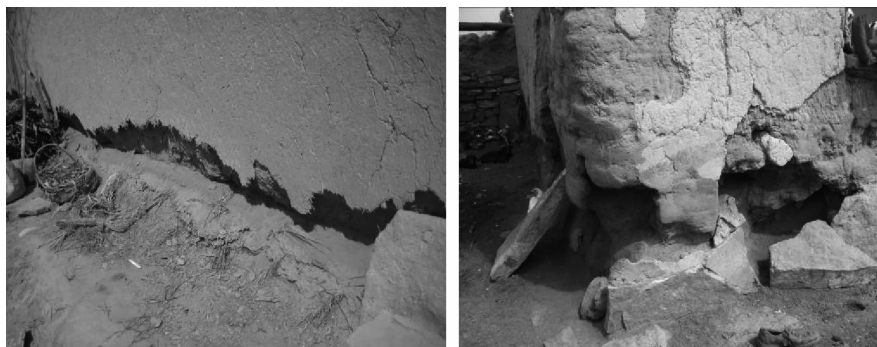
传统生土农房的墙体根部经常出现“碱蚀”现象,如墙根出现粉状白沫、起皮、溃烂、甚至剥落,一般年代越久的房子越严重(如图2所示).这种灾害产生的原因有二:一是当地土壤或水质含碱量(硫酸盐)较高,二是墙体根部防水防潮措施没有做好.当墙根受潮或受水侵蚀后,土体中的硫酸盐会在墙根表面结晶并产生膨胀,导致土墙表面粉化、溃烂甚至剥落,遇水冲刷后,疏松的土体会自然脱落,墙根厚度变得越来越薄,墙体承载力与稳定性受到极大削弱.

图2 生土墙体根部碱蚀现象

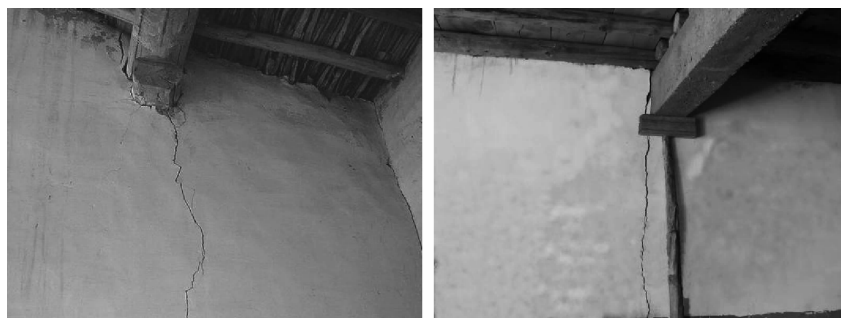
正常使用状态主要表现为局部受压承载力不足,最常见的是在水平构件(木檩、木椽或预制大梁)支撑位置下部墙体出现竖向劈裂(如图3所示).经调查,出现这种状况大多数是土墙在夯筑或砌筑完成后,墙体尚未干燥,局部抗压强度不够,仓促架设屋面构件且未设置梁垫所致.

图3 生土墙体局部受压承载力不足

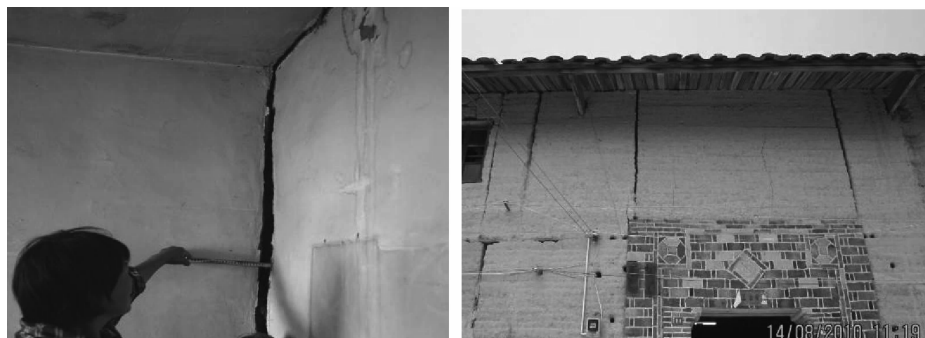
房屋的整体稳定性可以从施工工艺、构造措施、材料选用等方面来进行优化,调查发现,农房在建造之初往往缺乏规范的构造做法和施工工艺,导致整体性极差.主要表现为:纵横墙交界处无可靠连接,大部分纵横墙体之间有松动、脱开迹象;有的夯土墙片之间由于施工时分片夯筑,干缩后墙片之间竖向裂隙明显;生土墙

体与木构造柱之间粘结不好,相互脱开,互不约束;墙体顶部没有木圈梁;硬山搁檩;屋架与墙体之间无可靠连接等.以上问题不但严重影响房屋正常使用,地震发生时更容易造成墙体脱闪或倒塌.如图4所示.

图4 生土墙体之间无可靠连接

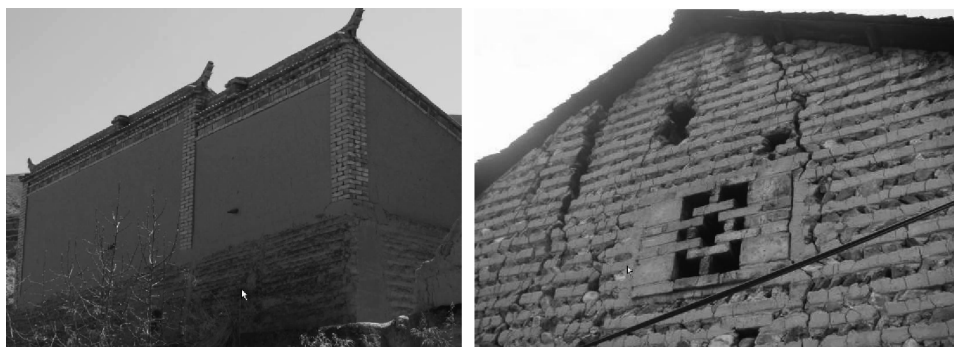
调查发现,生土房屋承重墙体材料混用较为普遍(如图5所示),如土、砖混用,土、石混用,土、砌块混用,土坯与夯土混用等,材料选用随意,施工粗糙,不同的建筑材料之间缺乏可靠的拉结连接,导致无法形成完整的结构体系,这些房屋建成后即成危房.

图5 墙体材料混用

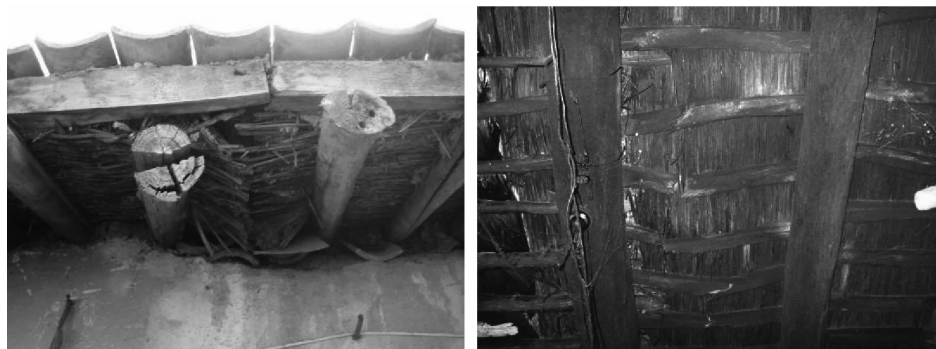
传统生土建筑中除了生土墙体易受环境侵蚀外,生土房屋中的梁、柱、椽、檩、屋架等木构件由于缺乏妥善的保护措施,加之农民整修房屋意识淡薄,导致结构中一些结构构件腐朽严重,腐朽后的木构件极易断裂,有的导致屋面局部塌陷,存在较大潜在风险.如图6所示.

图6 楼屋面木构件腐朽、破损
