土坯围护墙-木结构民居抗震加固振动台试验研究

摘要: 土坯围护墙-木结构传统民居在我国分布量大面广, 实际震害表明该类型民居除木结构节点容易发生破坏外, 围护墙体经常出现开裂、外闪, 甚至倒塌现象。对此提出的加固措施包括: 对木结构榫卯节点采用扁铁、薄钢片和角钢进行加固; 在土坯墙体内外水平刻槽并设置配筋砂浆带, 以增强土坯墙体水平抗剪能力, 及与木结构之间可靠拉接。为验证以上措施的有效性, 制作了单层两开间、1/2 缩尺房屋加固模型, 并进行了模拟地震振动台试验。试验结果表明: 7 度设防地震作用时墙体未见破坏, 8 度设防地震作用时墙体有轻微裂缝, 8 度罕遇地震作用时模型最大位移角达到 1/61, 墙体开裂较多, 但由于约束较好, 未有土坯剥落现象, 并可以继续承载。试验过程中, 加固后的木结构自始至终没有发生破坏, 且与土坯围护墙体协同工作良好, 总体上实现了“小震不坏、中震可修、大震不倒”的设防目标。

Shaking table test study on a seismic strengthening adobe-wall-shielding and timber-structure-bearing dwelling

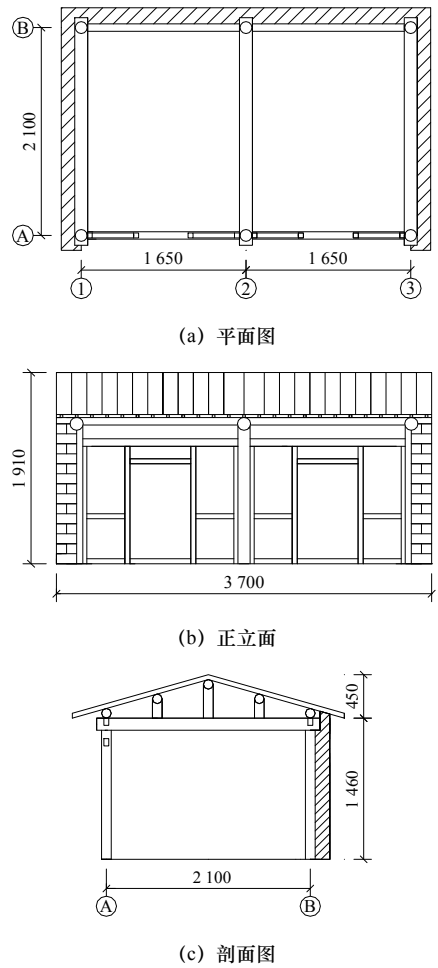
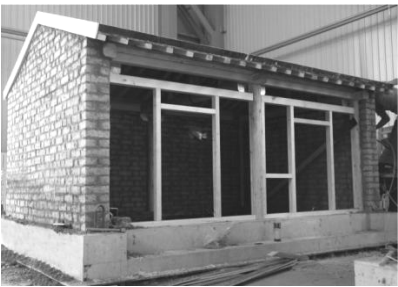
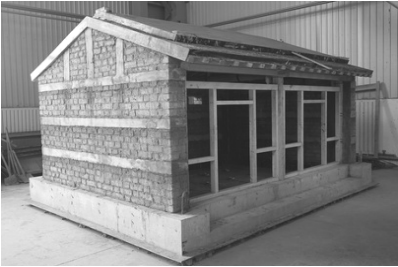
图1 模型设计
Fig.1 Design of model

模型如图 1 所示, 长 3.70 m, 宽 2.85 m, 檐高 1.46 m, 脊高 1.91 m. 抬梁式木结构由木柱 (直径 110 mm)、托梁 (直径 120 mm)、瓜柱 (直径 100 mm)、檩条 (直径 100 mm)、檐枋 (75×50 mm) 和木椽 (直径 30 mm, 实际采用 20×30 mm 的小方木代替) 组成, 构件所用木材是与原型相同 (东北落叶松). 围护墙厚 200 mm, 土坯制作及砌筑工艺与原型基本相同, 屋面椽子上铺设薄木板和草泥保温层. 上述木构件及土坯墙均按比例缩尺, 土坯的立压强度为 1.30 MPa, 卧压强度为 1.03 MPa.

(d) 加固前模型照片

(e) 模型加固后的立面照片

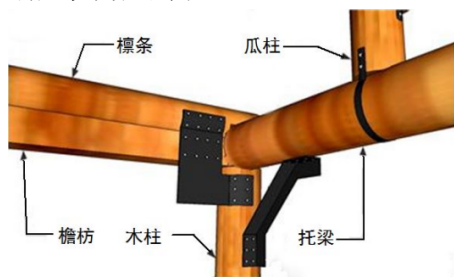
图2 木结构节点加固

(1) 对木构件节点的加固 (图 2 所示): 木柱与托梁连接处采用 L 50×50×3 等边角钢加固, 角钢与木柱和托梁分别用 8 颗自攻螺丝 (以下所用自攻螺丝均为此规格, 直径 6 mm, 长 40 mm) 固定; 木柱与檩条和檐枋用 2 mm 厚的薄钢片 (如图 3 所示) 连接, 薄钢片与木柱、檩条和檐枋分别采用 6

颗、8颗和8颗自攻螺丝固定;瓜柱与托梁和檩条连接处用 $30\times 3\text{ mm}$ 扁铁加固,扁铁两端头与瓜柱分别用2颗自攻螺丝固定.以上铁件所用钢材均为Q235钢,事先钻孔,孔的位置按照规范设计,满足边、端距和间距要求.

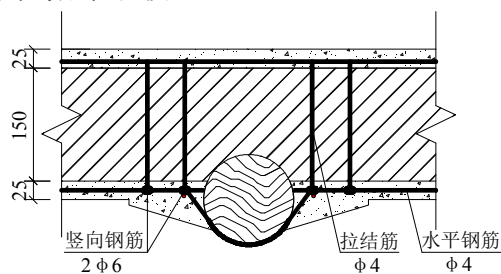
图5 木柱与墙体拉接示意

(3) 土坯围护墙与木结构的连接(图5所示):在木柱与土坯墙水平砂浆配筋带结合处,设置 Ω 型 $\Phi 6$ 钢筋2道,将木柱箍牢,钢筋两端深入水平槽

内,并与槽内钢筋焊接;木柱两侧与墙体的凹缝处,用水泥砂浆塞填并形成竖向壁柱,以保护 Ω 型钢筋,并夹紧木柱,使得木柱与墙体可靠连接.山墙瓜柱部位设置的三道竖向槽内,同样设置 Ω 型钢筋将山墙顶部与瓜柱拉接.

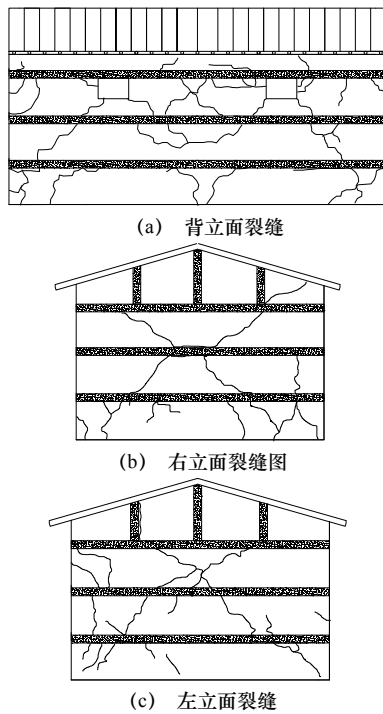
图6 模型裂缝图
Fig.6 Photographs of model cracks

离, 两者能够始终协同工作. 墙体损坏如图 6 所示.

(2) 347 gal (8 度设防) 地震作用下, 后墙两高窗下角都出现了斜裂缝, 并延伸到加固带边缘, 裂缝宽度较小 (约 0.1 mm), 长度约 160 mm; 山墙前下角与基座接触处均出现松动; 加载过程中, 随着房屋水平晃动, 木结构发出“吱吱”声响; 屋盖和墙体发生轻微滑移.

(3) 520 gal (8.5 度设防) 地震作用下, 后墙高窗上下角出现斜裂缝, 并在加固带边缘发展为水平裂缝, 裂缝宽约 0.3 mm; 后墙在与中间木柱对应处出现竖向裂缝, 宽度 0.2 mm; 后墙、山墙底部与基座出现水平滑移; 后墙上部两条加固带和墙体在接触面处发生轻微错动; 部分木柱根部砂浆有脱落现象.

(4) 691 gal (8 度罕遇) 地震作用下, 墙面原有裂缝持续发展, 最大宽度约 2 mm, 但均在水平配筋带处截止; 在后墙的四角和中上部出现新斜裂缝, 和原来裂缝形成“X”形、八字形, 分布于水平配筋带间; 木柱周边砂浆脱落明显; 土坯墙与水平配筋带间滑移错动明显; 木结构变形声响较大.

(5) 810 gal 地震作用下, 围护墙体与木结构间有明显错动倾覆现象, 但由于水平配筋带的有力约束, 墙体与木结构之间尚未严重脱离; 除了在后墙中柱处出现两条裂缝外, 其余部分均未出现新裂缝; 虽然晃动剧烈, 但整体上还没有倒塌迹象.

(2) 模型在地震作用下,山墙出现“X”形裂缝,后墙在窗洞角部出现典型的剪切斜裂缝,上述裂缝在发展时受到了砂浆带约束。

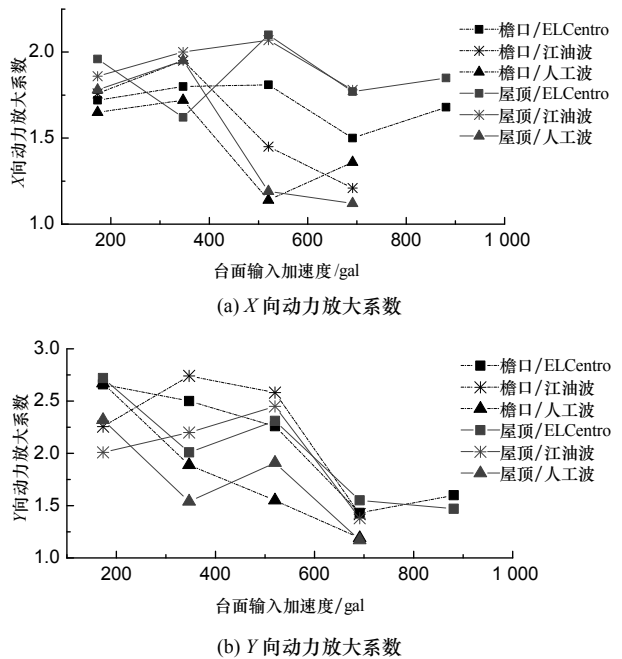
图7 动力放大系数
Fig.7 Dynamic magnification factors

通过对试验数据的分析, 模型檐口和屋脊处加速度相对基座的放大系数如图 7 所示.

在粘滞阻尼体系中, 动力放大系数主要和模型的阻尼比 (成反比) 与频率比 (模型频率和振动频率比越接近 1, 动力反应越大, 共振现象) 有关. 由图可以看出, 随着台面输入增加, 模型裂缝逐渐开展损伤增大, 结构的阻尼与耗能性能逐渐增强, 动力放大系数逐渐减小. 但 X 向动力放大系数大部分

位于 1.5~2 之间,与后墙裂缝开展情况一致,即裂缝没有突然地大量出现。其次,相同台面输入下,不同地震波的动力放大系数有所不同,这可能与地震波的频谱特性有关。总体来说 X 向加载时,模型对 EL Centro 波最敏感对人工波反应最弱; Y 向加载时,模型对江油波最敏感对人工波反应最弱。另外,实测动力放大系数均大于 1,表明相对于传统纯木结构房屋^[10],模型房屋的抗侧刚度明显增强。
