# 论历史建筑修复的基本程序和原则

## ——以原中山图书馆藏书楼为例

## Basic rules for historic buildings' reconditioning work

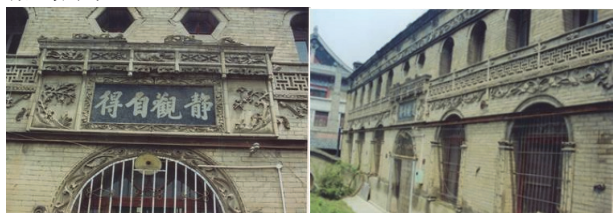
主要建筑藏书楼面阔七间,进深三间。主体结构为木结构,共两层。大木梁架为七檩前后廊抬梁式,墙体为土坯砌筑外包单皮青砖罩面。屋面为青板瓦封檐四阿坡顶,前后两坡各有三垄筒瓦坐中。正脊正吻和垂脊四角均用陶制钟亭装饰。底层有拱形大窗二十一孔,二层有同样式小窗三十三孔。底层正中朱色隔扇门,门楣上镌刻有“静观自得”青石横匾一方(图1)。大门内,迎面正中并排木楼梯两道,楼梯扶手及二层楼梯间栏杆采用统一风格的雕花。

图1 中山图书馆旧址藏书楼旧貌(资料图片)

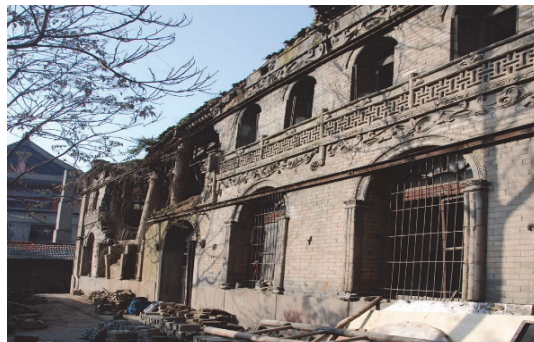
前檐墙一层约30%垮塌,二层约70%垮塌(图2);后檐墙一层约40%酥碱,二层约30%垮塌;西侧山墙整体约30%酥碱,东侧山墙整体约40%酥碱。

图2 中山图书馆旧址藏书楼墙面损毁严重

墙体砌块为青砖及土坯,粘结材料为白灰浆及黄泥,其本身抗拉强度很低。长期的自然风化造成了墙体表面砌砖酥碱、粉化,墙体局部土坯砌块强度降低,在自重压力下土坯砌块破碎、脱落。雨水长期渗透墙面及大雨冲刷后,又导致土坯砌块大面积酥碱软化失去强度,造成了墙体局部垮塌。

拆除后按原样原工艺重新砌筑，对墙面风化、酥碱进行剔补。

局部在土坯墙和青砖墙之间做一层钢筋网,再每隔两皮土坯厚做一道拉结筋拉接扁钢与钢筋网(图4)。

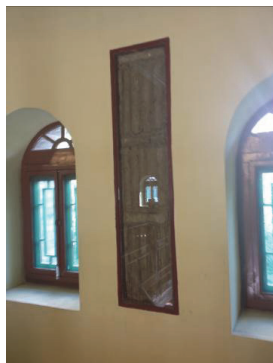
为了更好传达历史建筑墙体原材料和当时建

筑技术的信息,在建筑内部以视窗形式对墙内土坯进行局部标识展示(图5)。

图5 中山图书馆旧址藏书楼墙体展示视窗

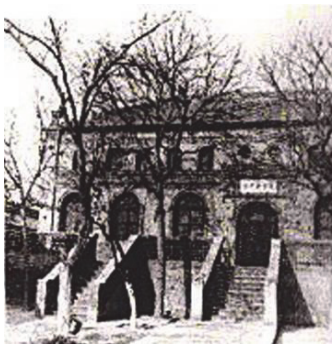
为了更好的保存藏书楼等文物建筑,避免险情再度出现,参照原状(图6)改善中山图书馆旧址的整体环境,使其重现往日风采(图7)。

图6 藏书楼环境原貌(资料照片)
