# 青海玉树地震村镇建筑震害分析及减灾措施

**摘 要:** 2010年4月14日青海玉树发生7.1级地震, 造成大量建筑物损坏和倒塌。对玉树地震灾区各类建筑结构的震害进行了初步分析, 总结了此次地震的经验教训, 针对地震灾区村镇建筑提出了建议: (1)从结构抗震的概念设计着手, 合理的选择场地、结构类型和抗力构件布置; (2)“就地取材, 结合传统, 提高性能”, 研究适合当地的适宜性建筑结构抗震体系; (3)针对当地的地形地貌及地质条件、材料来源、建筑的传统性与民族性等特点, 整体规划, 编制适宜当地的建筑抗震设计标准图集; (4)培训施工人员, 规范村镇建筑施工; (5)加强村镇学校和医院等重要性建筑的抗震性能。

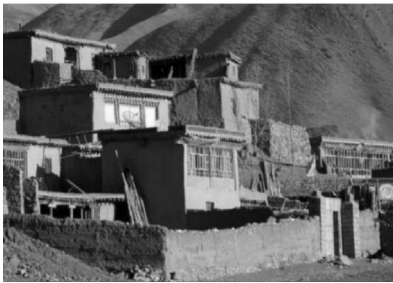
在玉树地震区,农村地区大部分为土木结构房屋,城镇房屋土木结构占 70%以上,这种房屋采用土墙支撑木屋架.墙体为土坯、土块砌墙,或土夯墙(干、湿打垒墙);屋盖及梁为木质结构(图 5).这类房屋由于屋架放置在外纵墙上,整个屋面和屋架在水平晃动时所产生的横推力靠外墙承担<sup>[7]</sup>,而土墙抗剪和抗扭能力差,梁、柱不能和土墙很好地连接.在地震力的作用下,墙体产生竖向裂缝或塌落(图 6),纵横墙体的交接处极易产生竖向裂缝、靠近山墙处出现斜裂缝(图 7),强震时会变为废墟.地震时屋盖系统与土坯墙体之间连接很弱或无连接,很容易错位,导致斜坡屋面易滑落、倒塌(图 8).

图 5 震前的土木结构房屋  
Fig. 5 The preseismic adobe timber structure
