黄土地区某事故建筑物不均匀沉降机理分析

摘 要:通过对黄土某事故建筑物进行现场勘查, 并进行沉降观测, 在对该建筑物地基土性指标比对时, 发现该建筑物地跨灞河Ⅲ级阶地和低级黄土塬两个不同的地貌单元. 通过对厂房破坏机理进行分析, 发现由于低级黄土塬地基土的工程性能明显优于灞河Ⅲ级阶地地基土, 致使厂房沿分界线产生较大的剪切变形, 地基被雨水浸泡后, 加速了建筑物地基黄土的不均匀湿陷沉降, 最终导致建筑整体破坏.

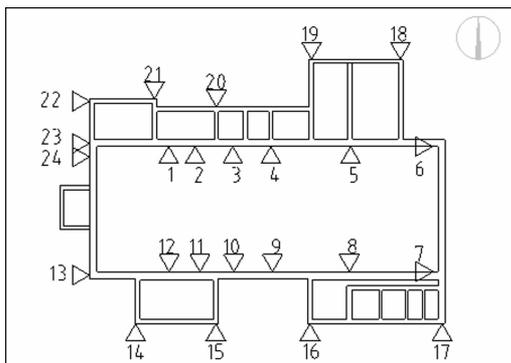
图 11 沉降观测布置点位图
Fig. 11 Settlement observation arrangement bit map

沉降观测的点位布置易于控制且能够反映事故建筑物状态的位置,主要布置于柱点、墙角、主要轴线. 沉降观测布置点位如图 11.
