中国木结构建筑分布及其震害

摘 要:我国木结构建筑历史悠久,除了古代木结构建筑,在广大的农村地区还存在许多木结构承重建筑.这些建筑大多没有经过正规的抗震设计,抗震性能较差,历次地震也表明此类建筑震害较为严重,往往造成了大量的人员伤亡及经济财产损失.对我国木结构主要分布情况进行了归纳整理,着重分析了西南、西北地震高烈度地区的木结构形式,并对木结构建筑的主要震害进行了总结.西南、西北地区存在着量大面广、危险性大的木构架承重建筑,威胁人民生命财产安全,急需进行加固修复.

Distribution of timber structures in China and seismic damages analysis

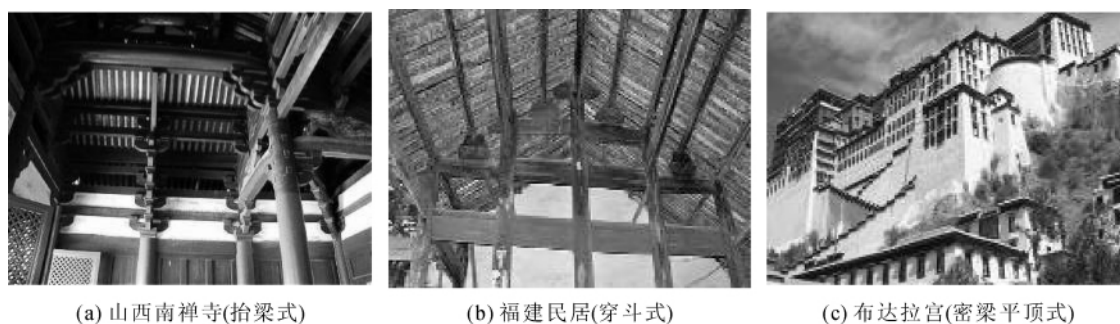
图 1 典型木结构民居形式

1. 抬梁式或梁柱式:抬梁式建筑以垂直木柱为房屋的基本支撑,木柱顶端沿着房屋进深方向架起数层叠架的木梁.木梁由下至上,逐层缩短,层间垫短柱或木块,最上层梁中间立小柱或三角撑,形成三角形梁架,在相邻的屋架之间架上檩,檩上架椽,形成屋面下凹的两坡屋顶骨架.梁柱式是使用最广的古代木结构建筑形式,古代宫廷建筑基本都使用抬梁式,华中、华北、西北、东北等地区均有采用该建筑形式.典型的抬梁式建筑如图 1(a)所示.

2. 穿斗式:穿斗式建筑将每间进深方向上的各柱随屋顶坡度升高,直接承檩,另用一组穿枋联系,构成两坡屋顶的骨架.其它构件与抬梁式基本相同.主要流行于华东、华南和西南等地区.典型的穿斗式建筑如图 1(b)所示.

3. 密梁平顶式:密梁平顶式建筑用纵向柱列承檩,檩间架水平的椽,构成平屋顶.主要流行于新疆、西藏、内蒙古等地区,以西藏拉萨的布达拉宫为代表.典型的密梁平顶式建筑如图 1(c)所示.

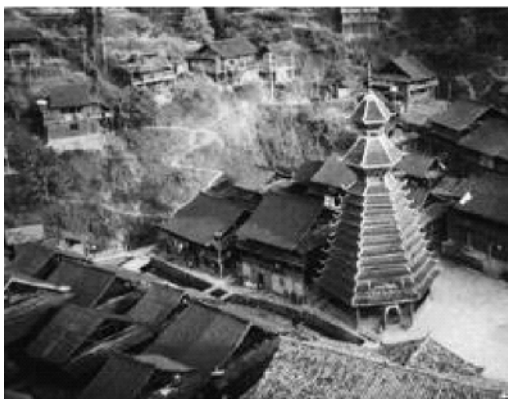
图 2 广西侗族木结构民居

广西侗族地区的木建筑是其民族传统文化表现形式,其木结构属于典型的干栏式建筑.其木结构建筑以风雨桥、鼓楼为代表,民居以鼓楼为中心棋盘式散落,多为三层木构架建筑,图 2 为侗族木结构民居.

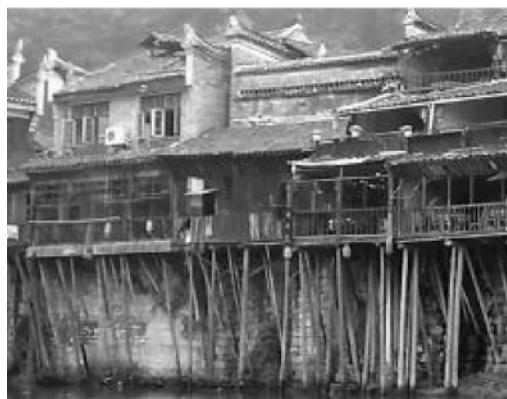
图 3 湖南吊脚楼民居

湖南丘陵地区,因其起伏的地势与多变的地形使得木结构建筑更具优势.在湖南湘西等地区存在着大量的吊脚楼,如图 3 所示.

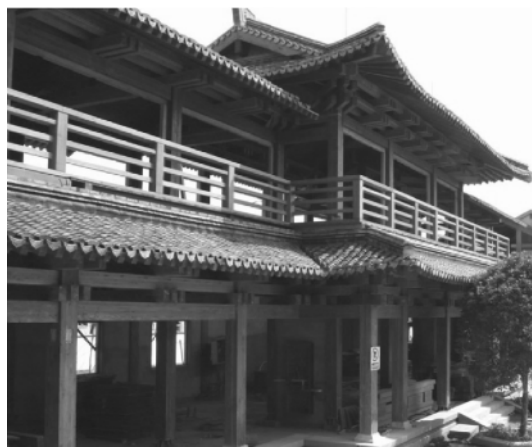
图 5 杭州香积寺木结构建筑

公共建筑因其结构形式大多采用了胶合木结构建筑, 云南玉龙雪山收费站是近年来木结构交通建筑的典范. 成都蒲江建成了国内体量最大的现代木结构图书馆, 该建筑于 2009 年 07 月初封顶, 大楼分三层共 5300 平方米. 另外, 在大量古建筑的重建及修复工作中也部分使用了现代木结构形式, 上海法华学问道寺、杭州香积寺重建项目就是其中典型例子, 图 5 为杭州香积寺木结构建筑. 在上海世博会中也涌现了不少胶合木结构建筑, 如温哥华馆、瑞典馆和挪威馆等.

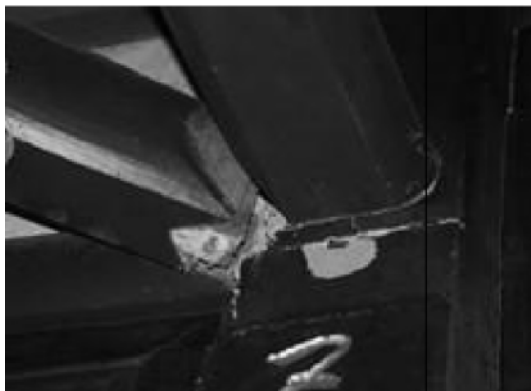
图 6 榫卯节点破坏

木结构房屋节点多采用榫卯结合,地震过程中容易产生拔榫、折榫现象,导致木构架局部破坏或全部塌落. 木结构中节点的破坏往往造成严重的震害及人员伤亡. 图 6 为震损的榫卯节点.

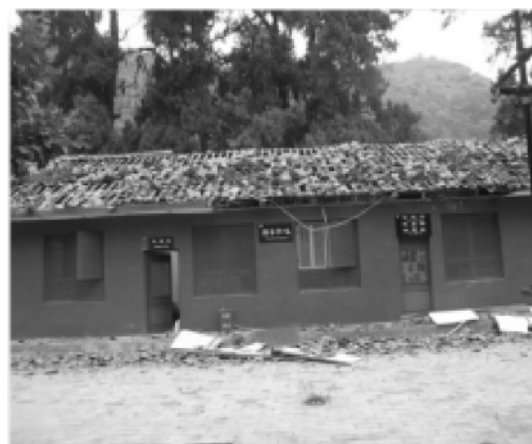
图 7 屋面破坏

屋面破坏包括溜瓦,屋架震塌或破坏,脊兽、吻兽等震坏、跌落. 木构架柱细而梁粗,头重脚轻,地震反应大,导致屋面破坏严重. 穿斗木构架在地震时常出现溜瓦和墙倒顶塌. 图 7 为震后的屋面落瓦破坏.

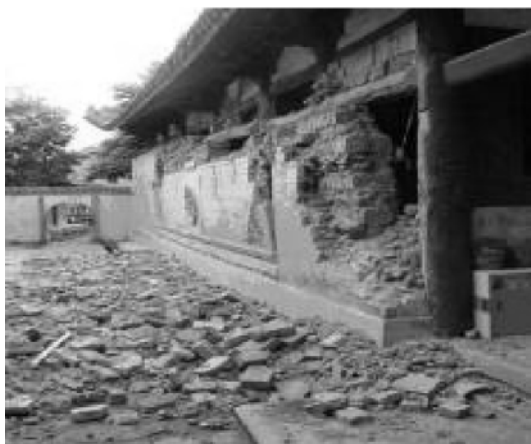
图 8 墙体破坏

木构架房屋的围护墙多为土坯墙、土筑墙、外砖里坯墙或空斗墙。它们同柱的联系在构造上有全包柱、半包柱两种形式,但连接均较弱。由于墙体与木构架的自振特性不同,在地震中产生的位移也不相同,在动荷载作用下极易开裂、酥散,故在地震作用下普遍发生开裂、倾斜以至倒塌的震害。图 8 为震后墙体倒塌。

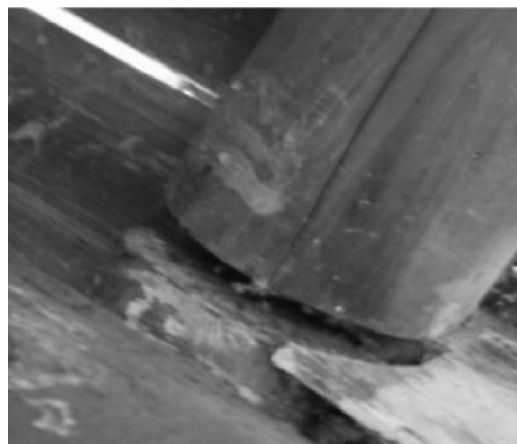
图 9 柱脚滑移

部分木结构建筑立柱安置于柱础上,柱础与木柱柱脚无连接,地震中由于水平晃动容易引起柱脚错位,严重时柱脚滑脱,导致木柱失效引起构架倒塌。图 9 为震后柱脚滑移。
